Tip de extensión de prótesis peniana maleable de ubicación ectópica.

Ectopic location malleable prosthesis extension tip.

División Urología. Hospital C. G. Durand. CABA. Argentina.

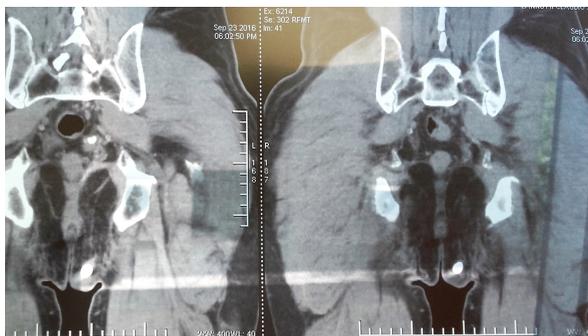
Figura 1. Tomografía simple. Corte frontal.

sis peneana maleable, que se recambió luego de 10 años por falla mecánica. Durante el examen físico, se comprueba tumor perineal móvil, indoloro, con examen rectal digital normal. Las pruebas de laboratorio son normales. Se realiza una tomografía computada de pelvis simple y con reconstrucción 3D, y se evidencia implante normoposicionado y tip de extensión en región perineal, sin colecciones ni trayectos fistulosos. Se decidió conducta conservadora, dada la ausencia de interferencia con el normal funcionamiento del implante ortotópico y la falta de evidencia de signos de flogosis, dolor o molestia. No se observaron complicaciones dentro de los dos años de seguimiento (Figuras 1, 2 y 3).

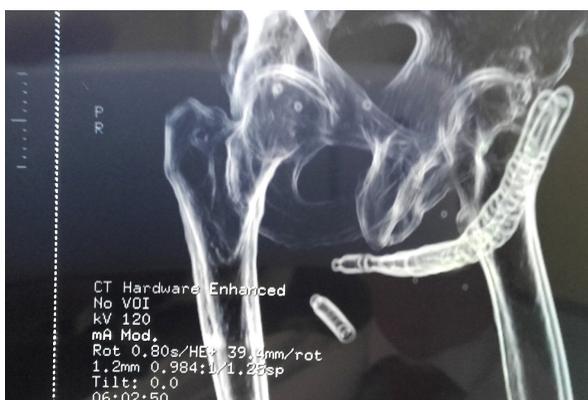
Figura 2. Tomografía con reconstrucción 3D. Corte lateral.

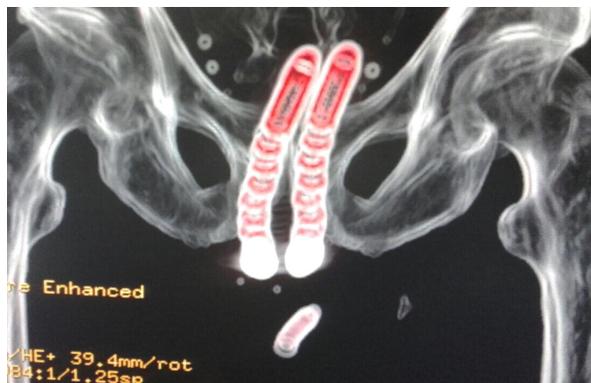
Figura 3. Tomografía con reconstrucción 3D. Corte frontal.

El caso presentado se trata de un paciente reimplantado, en el cual puede suponerse que durante la extracción de la prótesis primaria pasó inadvertida la persistencia de un tip, que quedó alojado en el interior del cuerpo cavernoso. La colocación posterior de una nueva prótesis y la presión subsecuente habrían favorecido la erosión y la migración secundaria del dispositivo de prolongación del implante. La falta de desarrollo de un trayecto fistuloso posterior a la perforación de la túnica permitió que no se presentasen interferencias sobre el normal funcionamiento del implante ortotópico y habría colaborado, en consecuencia, en que el hallazgo ectópico se produjera años después del procedimiento quirúrgico.
