Inst de Anat. y Fisiol. Patol. "Telémaco
Susini" Dir. Prof. Dr. P. I. ELIZALDE

ENRIQUE CASTAÑO y
ARMANDO TRABUCCO

LA RESPUESTA RADIOGRAFICA RENAL EN LOS DISTINTOS TIPOS DE TRAUMA- TISMO DEL RIÑON. (1ª parte: Conclusiones)

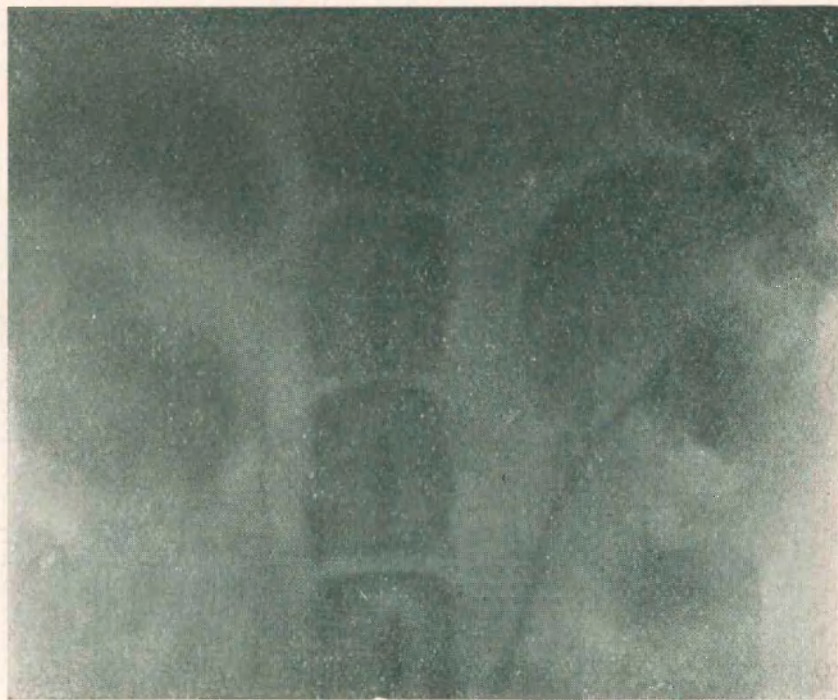
Figura 3

Animal N° 12. — Contusión leve del riñón izquierdo. Urograma de excreción sacado 5 meses después. Función, forma y situación del riñón perfectamente normales. Riñón derecho sano.

Las radiografías de este animal cuyo traumatismo, es una contusión del parénquima sin estallido y sin ruptura de la cápsula, nos deja ver las pocas alteraciones que sufre el riñón como consecuencia de los traumatismos leves y sobre todo cuando la integridad capsular está respetada.

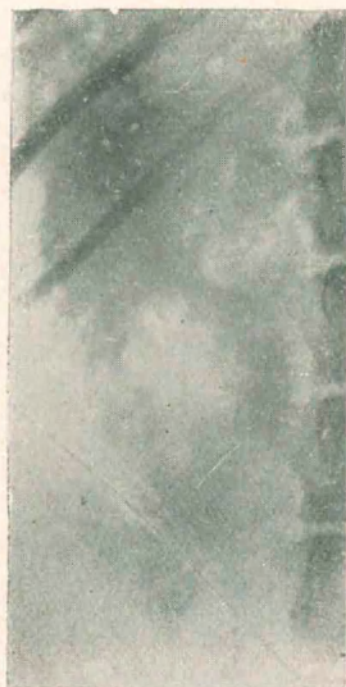
Figura 13

Animal N° 11. — Urograma de excreción inmediato al traumatismo. Sombra renal apenas visible.

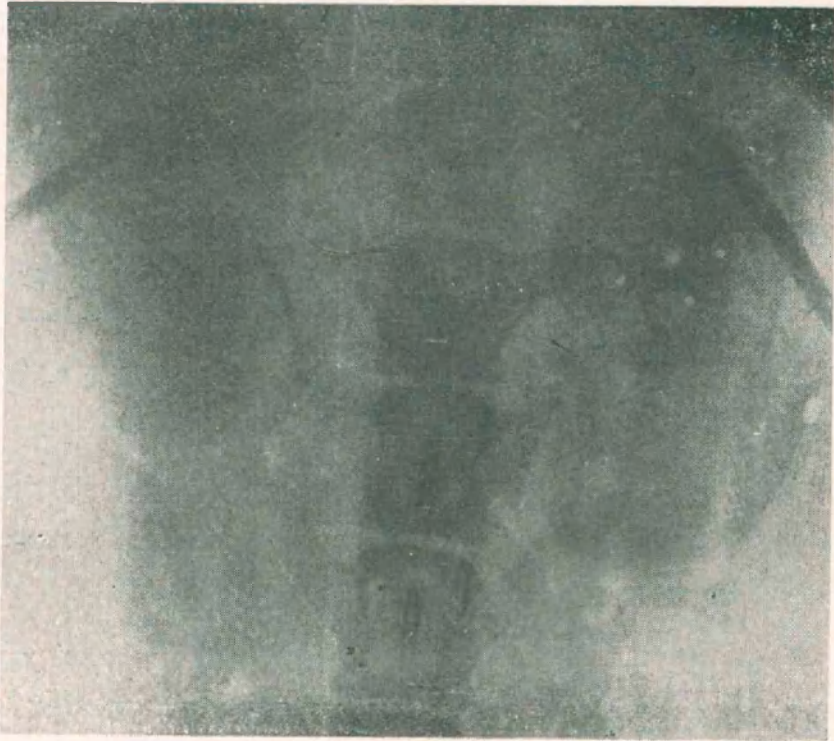
Figura 15

Animal N° 17. — Contusión violenta del lado izquierdo.
Urograma por excreción sacado 20 días después en donde se puede ver una buena función renal sin alteraciones de forma y de situación.
