Inst de Anat. y Fisiol. Patol. "Telémaco
Susini" Dir. Prof. Dr. P. I. ELIZALDE

ARMANDO TRABUCCO
y ENRIQUE CASTAÑO

LA RESPUESTA RADIOLOGICA RENAL EN LOS DISTINTOS TIPOS DE TRAUMATISMO DEL RIÑON (2ª parte: Traumatismos cortantes)

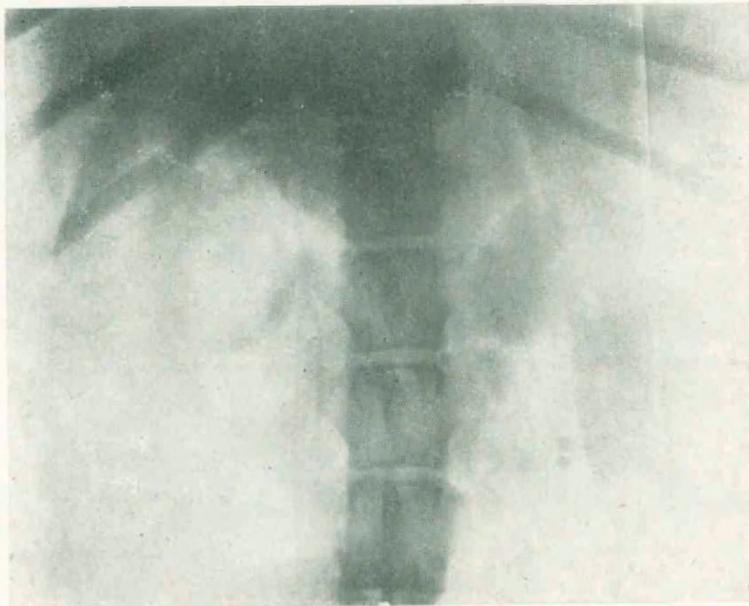
Figura Nº 3. — Animal Nº 14. Traumatismo de riñón derecho cortante sin reparación. Urograma por excreción a los 3 días del trauma. Nótase el polo superior y el uréter reileno con sustancia opaca.

27 de Julio de 1939 radiografía con Perabrodil (Nº 29) que nos da la imagen siguiente: riñón izquierdo grande, de aspecto y forma normales. Riñón derecho, se visualiza nada más que su polo superior en donde hay un cáliz reileno con sustancia opaca. Puede verse también la iniciación del ureter de dicho lado. Lo demás, del parénquima no es visible, hallándose en su lugar una sombra difusa, como algodónada, dando la impresión de ser debida a los coágulos sanguíneos que dejan pasar los rayos con distinta densidad hallándose mezclado con el

perabrodil. que aumenta el contraste. Es de notarse que como única imagen se presenta el cáliz superior con una especie de parénquima alrededor. Tal vez se deba a la conservación de algún vaso que se halla en buen estado. Vejiga dilatada rellena con substancia opaca.

Si embargo, el riñón a pesar de haber sido traumatizado tan profundamente, es funcional puesto que deja ver su polo superior, su cáliz correspondiente y los dos tercios superiores del ureter. Es indudable que en comparación con el del otro lado, la función que desarrolla es de menor intensidad, pero no ha sido anulada completamente.

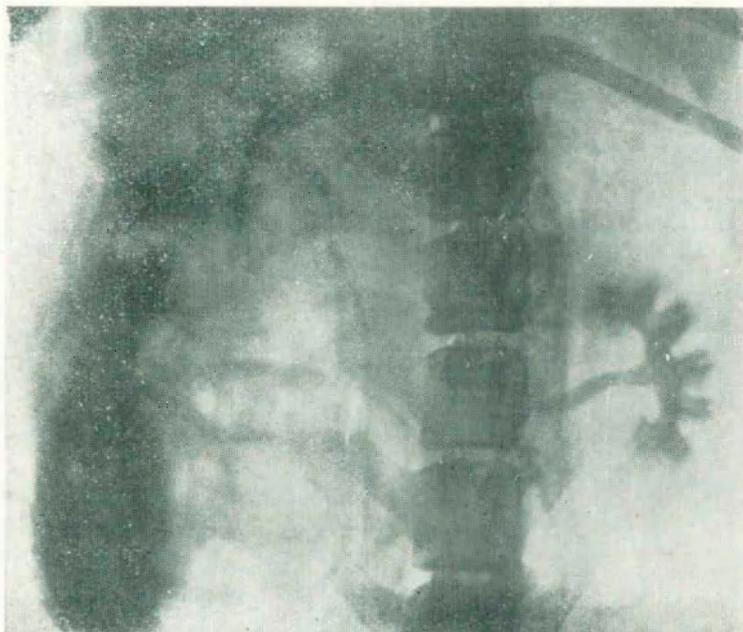
Figura Nº 4. — Animal Nº 14. Pielografía de relleno a la semana del traumatismo. Persiste la extravasación de substancia opaca en la atmósfera perirrenal.

Por la parte inferior de la pelvis se transvasa substancia opaca. Dicha substancia opaca se coloca debajo del cuero haciendo una bolsa visible ocupando todo el espacio que separa las costillas de la pelvis ósea. Los cálices inferiores no es posible visualizarlos.

La pielografía ascendente nos revela datos de suma importancia, porque en el momento de morir el perro, es decir al 9 día de la intervención nos revela la comunicación amplia que existe todavía entre la celda perirrenal y la pelvis renal. En 10 días debía haber tenido tiempo el tejido conjuntivo para invadir el órgano y producir el cierre del mismo, pero en este caso tal vez debido al número de coágulos que se interponen entre los labios de la herida renal no ha podido producirse esta unión manteniéndose aún la comunicación de pelvis con el exterior del riñón.

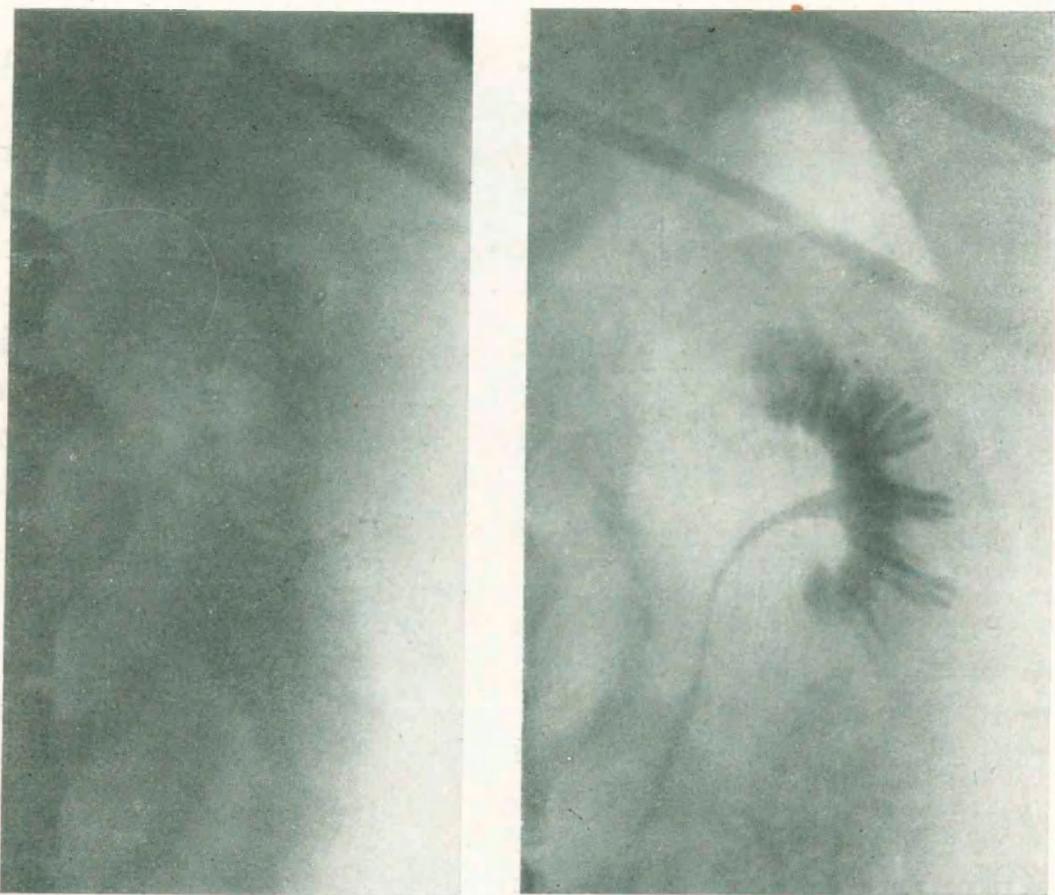
Figura Nº 5. — Animal Nº 18. Traumatismo cortante sin reparación. Urograma por excreción a los 10 días. No hay eliminación de substancia opaca visible.

Figura Nº 6. — Animal Nº 18. Pielografía ascendente sacada 5 meses después del traumatismo. Muestra un riñón que conserva la forma y situación normal.

A los 10 días se le hace una radiografía D. 34 con 20 cc. de Parabrodil visualizándose exclusivamente la vejiga y el uréter derecho e izquierdo bien rellenos con substancia opaca, no pudiéndose delimitar los riñones a causa de las materias fecales y gases con que el intestino de este animal estaba ocupado, pero como hecho importante destacaremos que a los 3' había substancia opaca en vejiga y a los 15' estaba ésta rellena con Parabrodil. El perro se encuentra en buenas condiciones, comiendo con buen apetito y con orinas claras.

riñón derecho, ureter y pelvis normales. El riñón izquierdo aunque ligeramente aplanado en sentido transversal a la altura de su tercio superior, muestra ureter, pelvis, cálices y parénquima sin efracciones ni deformaciones anormales que puedan indicar categóricamente una lesión del órgano.

En este animal se ha hecho un trauma cortante sin reconstrucción del órgano y tenemos como dato de suma importancia que aunque la radiografía por excreción sacada a los 10 días no haya dado eliminación del parénquima renal, en cambio, los uréteres de ambos lados son profundamente visibles y la vejiga bien visible: quiere decir que si el nefrograma ha fallado no ha fallado la función renal puesto que se hallan bien evidentes las sombras ureterales y vesicales. Esta función renal en el riñón no reconstruido aunque traumatizado profundamente puede repararse por así decirlo, puesto que en la radiografía por excreción que se ha sacado tres meses después nos es dable ver perfectamente a las sombras renales y a los uréteres a pesar de encontrarse el animal mal preparado y lleno de gases. También es interesante observar cómo la pielografía nos permite ver al órgano colocado en su sitio y, sin deformación aparente, lo que indica que a pesar del traumatismo grave cuando no se hace reconstrucción del parénquima el riñón se acomoda radiográficamente en su sitio y altera poco la constitución morfológica del órgano. Fig. 5 y 6.

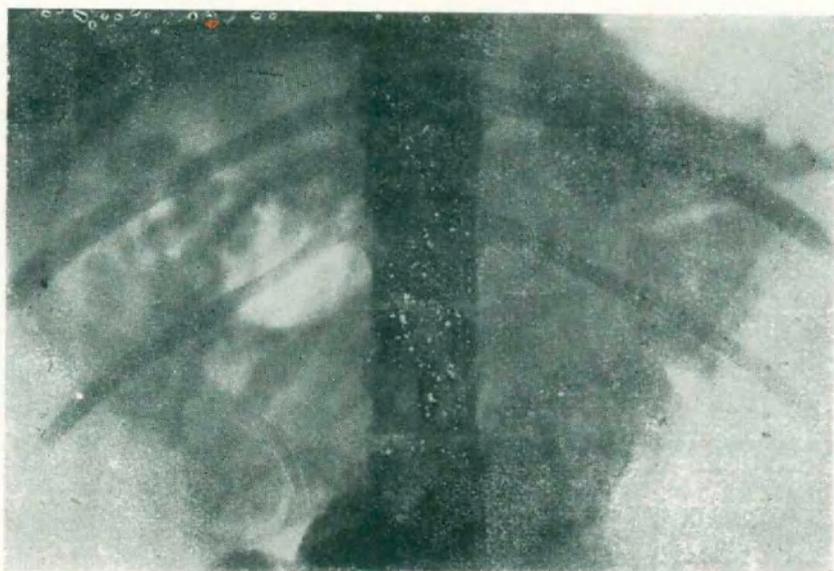
Figura Nº 7. — Animal Nº 10. Traumatismo cortante de riñón izquierdo con reparación. Urograma excretor a los 20 días del trauma. El lado traumatizado no elimina substancia opaca. Riñón derecho sano, se visualiza perfectamente bien.

Sin embargo la radiografía a los 20 días deja ver un riñón bueno del lado derecho, no permite visualizar ningún rastro de función renal del lado izquierdo. Este lado prácticamente ha desaparecido radiográficamente. Un mes después del trauma tampoco puede verse riñón de ese lado, quiere decir que el trauma unido a la sutura ha provocado un trastorno renal tan serio que no deja ver ni parénquima ni uréter de ninguna especie del lado del traumatismo.

La pielografía terminal tampoco permite ver al órgano extravasándose el líquido completamente en la vecindad del riñón. Fig. 7 y 8.

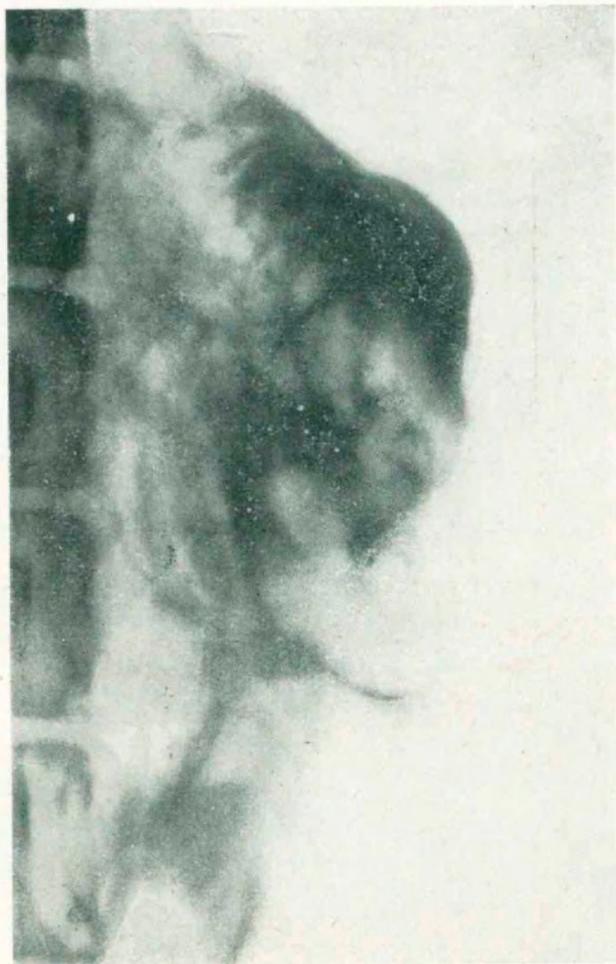
Figura Nº 8. — Animal Nº 10. Pielografía ascendente a los 2 meses del traumatismo. No se visualiza forma renal de ninguna especie.

El 5 de julio de 1939 se hace una pielografía ascendente Nº D. 20 extravasándose el líquido hacia el exterior no habiendo posibilidad de ver sombra piélica ni renal.

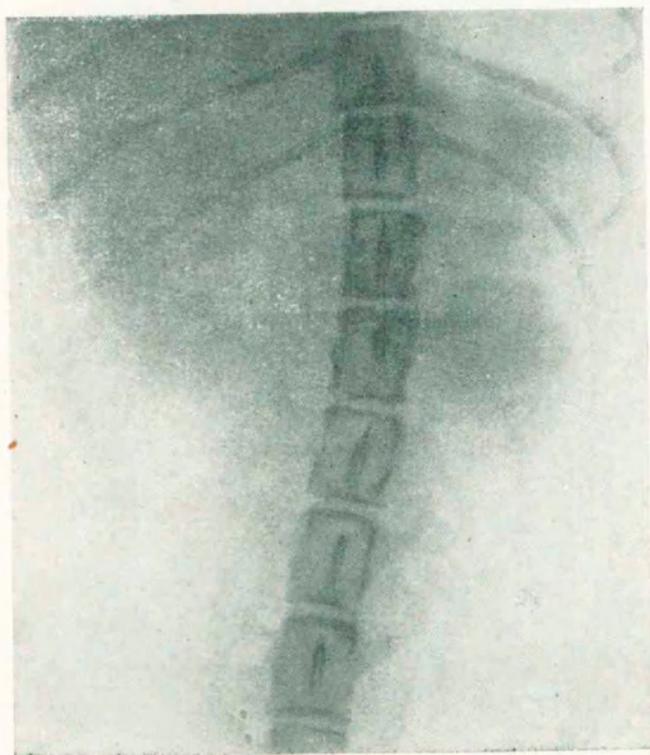
Figura Nº 9. — Animal Nº 1. Traumatismo cortante del riñón izquierdo con reparación quirúrgica. Urograma de excreción a los 2 meses del traumatismo. Nótase la disminución de tamaño y deformación del riñón en comparación con el derecho sano. Función renal desigual aunque aparentemente buena.

En efecto, la radiografía del órgano a los dos meses del traumatismo ya nos muestra una marcada deformación en comparación al riñón sano, además de la disminución de tamaño perfectamente visible y característica.

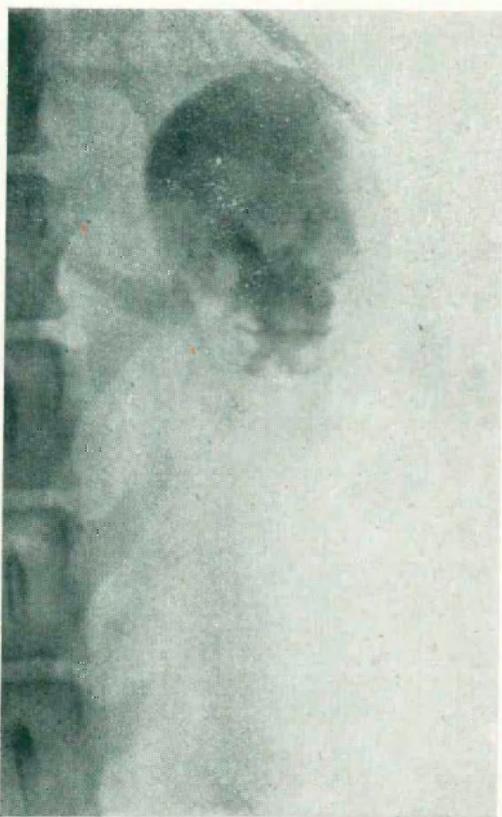
Figura Nº 10. — Animal Nº 1. Pielografía ascendente sacada 5 meses después del traumatismo. Muestra un riñón chico, irregular hidronefrótico.

Se practica la pielografía ascendente el 6 de julio de 1939 con Yoduro de sodio al 12 % que nos da una imagen que confirma la conseguida con las radiografías.

riñón, lo que nos da un reflujo renal evidente, llenando la parte superior de dicho órgano sobre todo la que corresponde a la pirámide superior. El riñón se encuentra en forma de pera invertida y en su parte media contiene una imagen caprichosa correspondiente a la pelvis, de forma irregular pero con evidente ectasia de líquido en su cavidad. En el polo inferior el borde externo se encuentra muy próximo a la cavidad piélica, lo que nos puede indicar una división del parénquima por esclerosis del mismo. La introducción de líquido en el parénquima es irregular y predomina en su polo superior en donde pueden verse dos o tres

pirámides por las que penetra el líquido. El polo inferior se presenta más libre de substancia opaca; posiblemente sus canaliculos no permiten la entrada por encontrarse atrofiados.

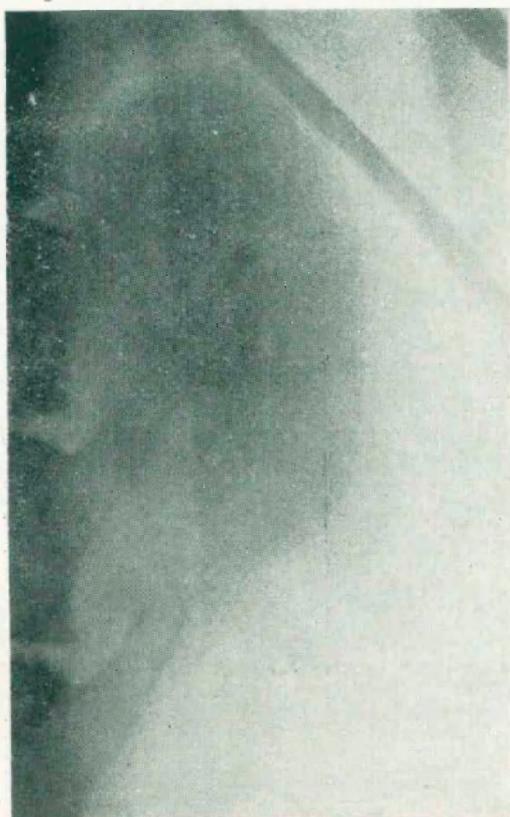
Figura Nº 11. — Animal Nº 6. Trauma cortante con reparación quirúrgica. Urograma por excreción sacado al mes del traumatismo. Obsérvase una marcada deformación del perfil renal.

Radiografía el 16 de mayo de 1939 con Perabrodil, 20 c. c. endovenoso. Nº 02, sacando una radiografía a los 5' y otra a los 15'. Nos presenta una imagen renal izquierda colocada debajo de las costillas ocupando el espacio costo-ver-

tebral íntegramente. El nefrograma muestra un riñón de densidad uniforme aunque más intenso en el borde superior. El riñón está deformado siendo el polo inferior más chico que el superior. Presenta una marcada muesca en su borde interno y se halla como estrangulada la parte superior del órgano. La pelvis renal se encuentra orientada como normalmente; encuéntrase una ectasia piélica mani-

Es dable observar en este experimento la marcada deformación que sufre el órgano cuando es sometido a procesos de reconstrucción que aprietan poderosamente el parénquima. No es sólo el inconveniente de deformación el que se presenta en estos casos, sino que existe también una marcada disminución de tamaño, como podemos ver en las radiografías sacadas a los dos meses del traumatismo. Es evidente en la comparación de las imágenes formadas de un mes a otro, el progreso del proceso de retracción que redundará indiscutiblemente en la función del órgano. La pielografía final nos confirma la reducción del parénquima y además la reducción de cálices y pelvis. Doblemente afectado se encuentra este órgano y como hemos visto en casos anteriores, siempre que se hace la reconstrucción renal apretando con suturas al órgano, encontramos deformación del parénquima y atrofia del riñón a distancia. Fig. 11, 12 y 13.

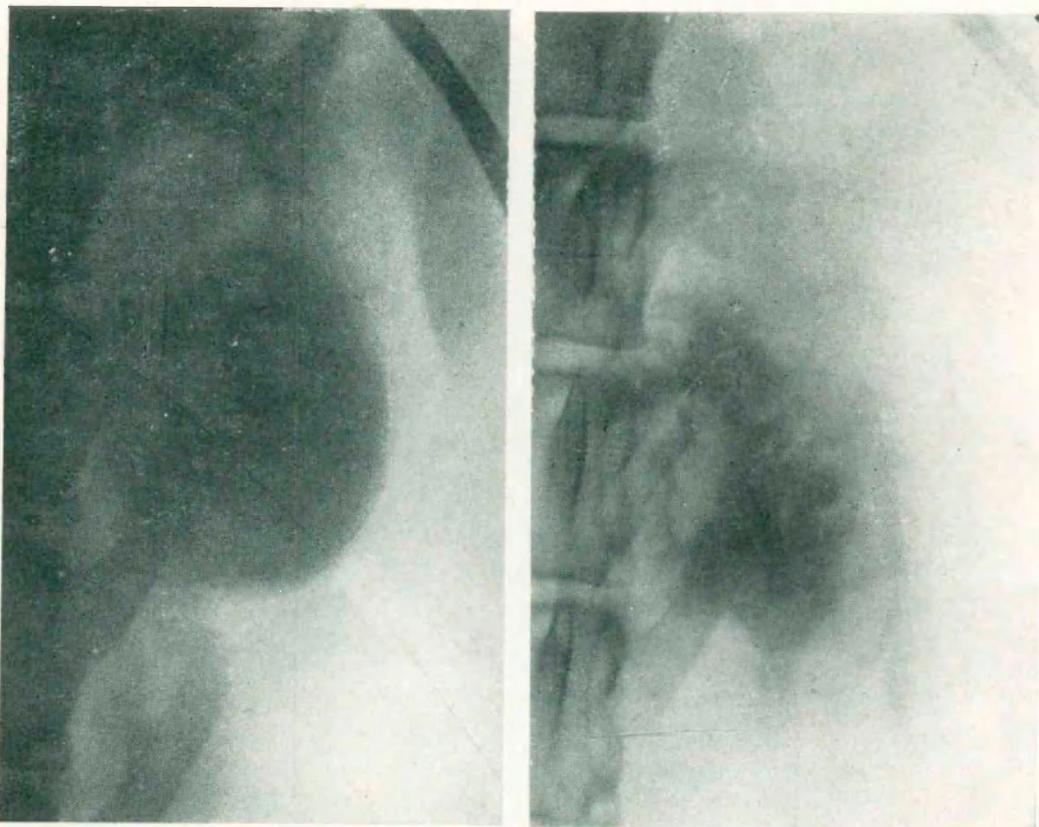
Figura Nº 12. — Animal Nº 6. A los 4 meses del trauma, urograma por excreción. Nótase la marcada disminución de tamaño en comparación con la figura Nº 11.

Figura Nº 13. — Animal Nº 6. Pielografía ascendente a los 5 meses del traumatismo. Nótase marcada atrofia renal, discreta hidronefrosis.

Radiografía con Perabrodil el 26 de julio de 1939 (Nº 17). — Nos permite observar una imagen similar a las anteriores con el riñón más bajo, mostrando un nefrograma mucho más intenso en los dos tercios inferiores que en el tercio superior dejando ver además un órgano deformado exactamente como en la radiografía sacada hace un mes, pero más chico en todo su conjunto.

La pielografía sacada el 30 de julio Nº D. 19 nos permite observar un riñón pequeño cuyo parénquima renal se encuentra muy adelgazado con gran deformación de la pelvis, existiendo una hidronefrosis a expensas de los cálices y de las papilas renales que se encuentran borradas salvo una pequeña porción de parénquima situada en el borde externo del órgano.

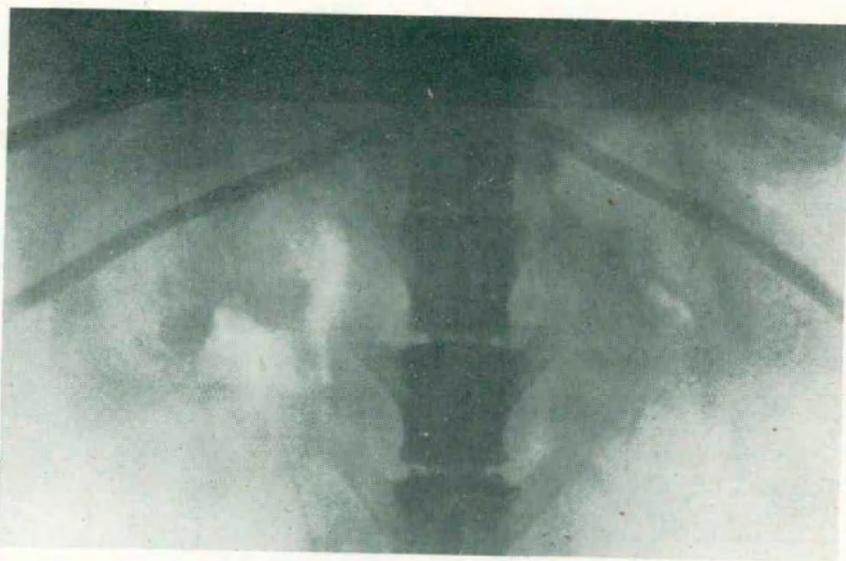
Figura Nº 14. — Animal Nº 4. Traumatismo cortante de riñón izquierdo con reparación. Urograma de excreción sacado a los 2 meses del traumatismo. Nótase el riñón izquierdo alterado en su forma y situación en comparación al derecho sano.

Se practica una radiografía con Perabrodil 20 c. c. endovenosa el 19 de mayo de 1939 Nº 1. Se saca a los 2' y a los 7' siendo la mejor la de los 7'. La imagen radiográfica nos revela un riñón derecho grande, de forma normal pudiéndose ver el ureter derecho. El riñón izquierdo que ha sufrido el traumatismo está colocado en su sitio habitual, teniendo su eje mayor paralelo a las costillas. Es más pequeño que el riñón sano, no presenta deformidades, pero su forma es distinta al riñón del otro lado, siendo sus bordes iguales y parejos.

Conserva en las líneas generales la forma de una mandarina con el eje

mayor paralelo a la última costilla. En la parte interna puede observarse la sombra piélica un tanto irregular y orientada de acuerdo al eje mayor de riñón. El uréter va a desembocar delante de la sombra piélica pasando por la cara interna del riñón en el momento de unirse al borde inferior. Predomina evidentemente una alteración de forma y orientación renal.

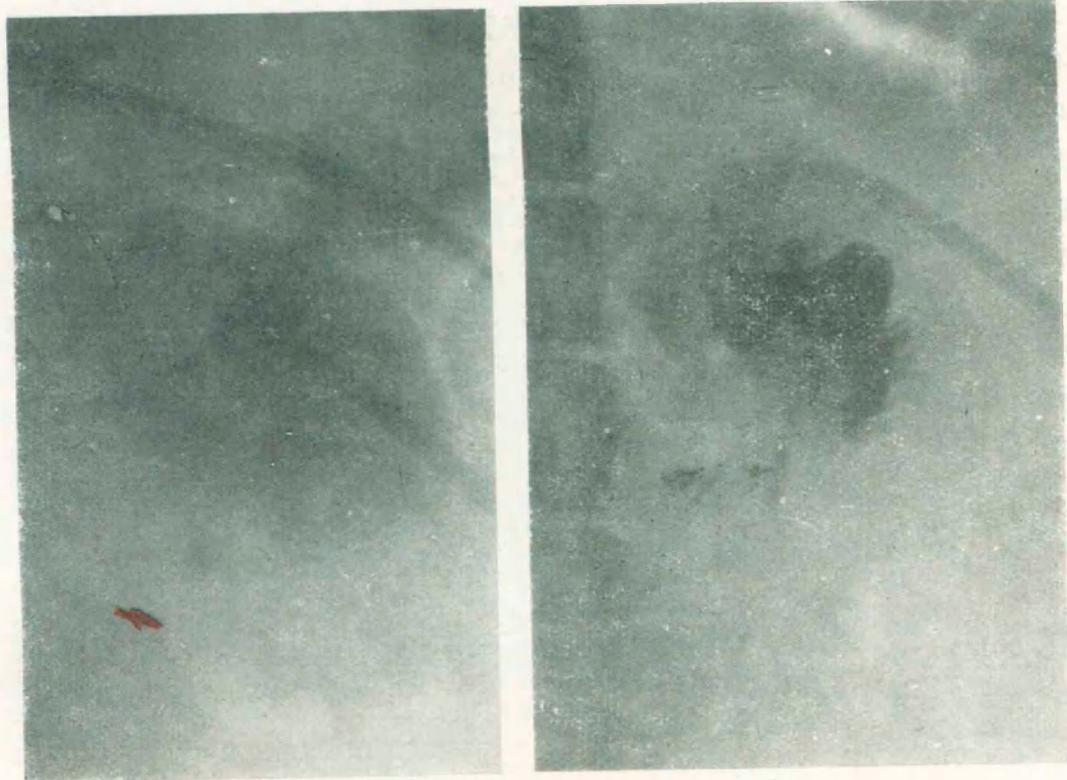
Figura Nº 15. — Animal Nº 4. Urugrama por excreción sacado 3 meses después. Nótase marcada disminución de tamaño aunque con función bastante conservada.

Figura Nº 16. — Animal Nº 4. Pielografía sacada a los 4 meses del traumatismo. Riñón pequeño e hidronefrótico.

Radiografía Nº 22. — El 5 de julio de 1939, con Perabrodil. Radiografía poco clara pero que deja ver la imagen del riñón similar a la de las anteriores.

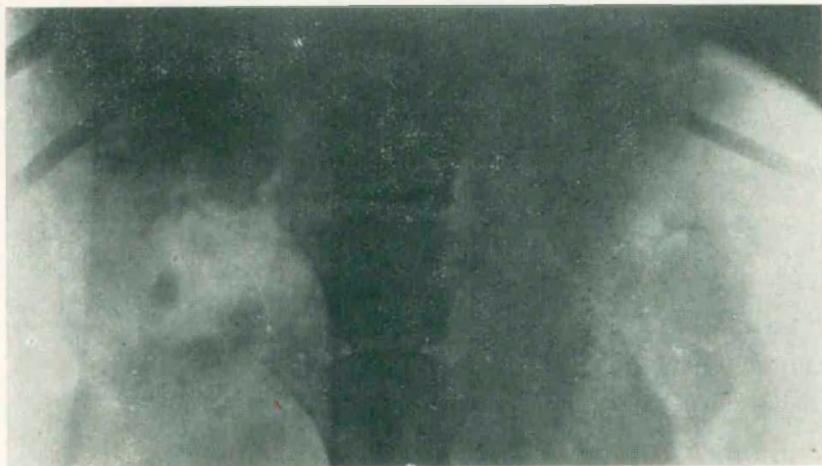
Figura Nº 17. — Animal Nº 7. Traumatismo cortante con reparación del riñón izquierdo. El urograma de excreción al mes nos revela un riñón izquierdo muy deformado y disminuido de tamaño en comparación al riñón izquierdo.

En este perro en donde se ha hecho un trauma cortante profundo y que se ha suturado con catgut podemos ver cómo al mes de operado el riñón que si bien se deja ver perfectamente a la radiografía, muestra un contorno completamente anormal, debido a los puntos de sutura con que ha sido tomado. No se detiene allí sin embargo la marcha de este proceso, sino que las radiografías saca-

das un mes después permiten observar cómo esa sombra renal ha ido disminuyendo de tamaño paulatinamente en comparación a las imágenes anteriores. De manera que el trauma cortante con reconstrucción de riñón lleva a éste a la deformación y a la atrofia; atrofia y deformación visibles también con la pielografía ascendente. Fig. 17, 18 y 19.

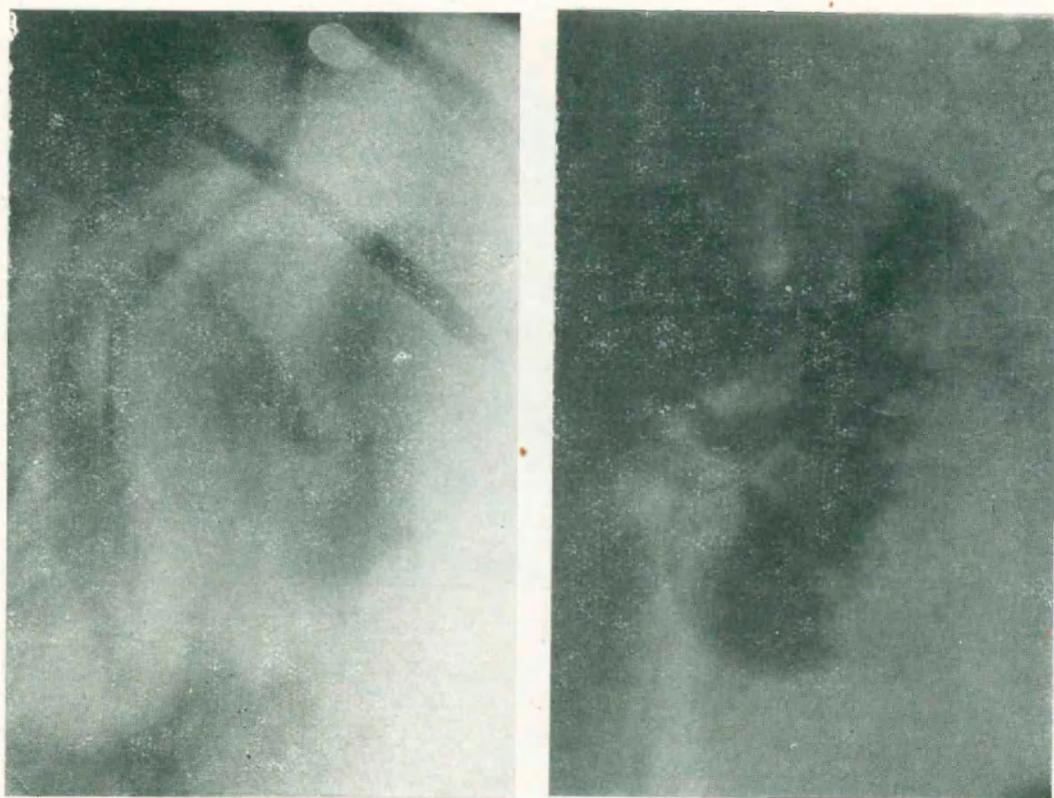
Figura Nº 18. — Animal Nº 7. Urograma de excreción a los 2 meses del traumatismo. Nótase disminución de tamaño en comparación a la Figura Nº 17.

Figura Nº 19. — Animal Nº 7. Pielografía ascendente, que confirma las imágenes anteriores. No debe confundirse con riñón a una sombra intestinal sobreagregada.

Pielografía el 6 de julio de 1939 D. 25. Nos presenta un riñón pequeño, colocado debajo de la última costilla, muy separado de la columna vertebral, redondeado debajo de la última costilla, muy separado de la columna vertebral, redondeado, irregular, con una muesca profunda a la altura de la unión de su tercio inferior con su tercio medio. Los cálices presentan una dilatación con un reflejo pielorreanal muy evidente en su polo inferior y superior.

La pelvis se comunica con el ureter por el borde interno superior.

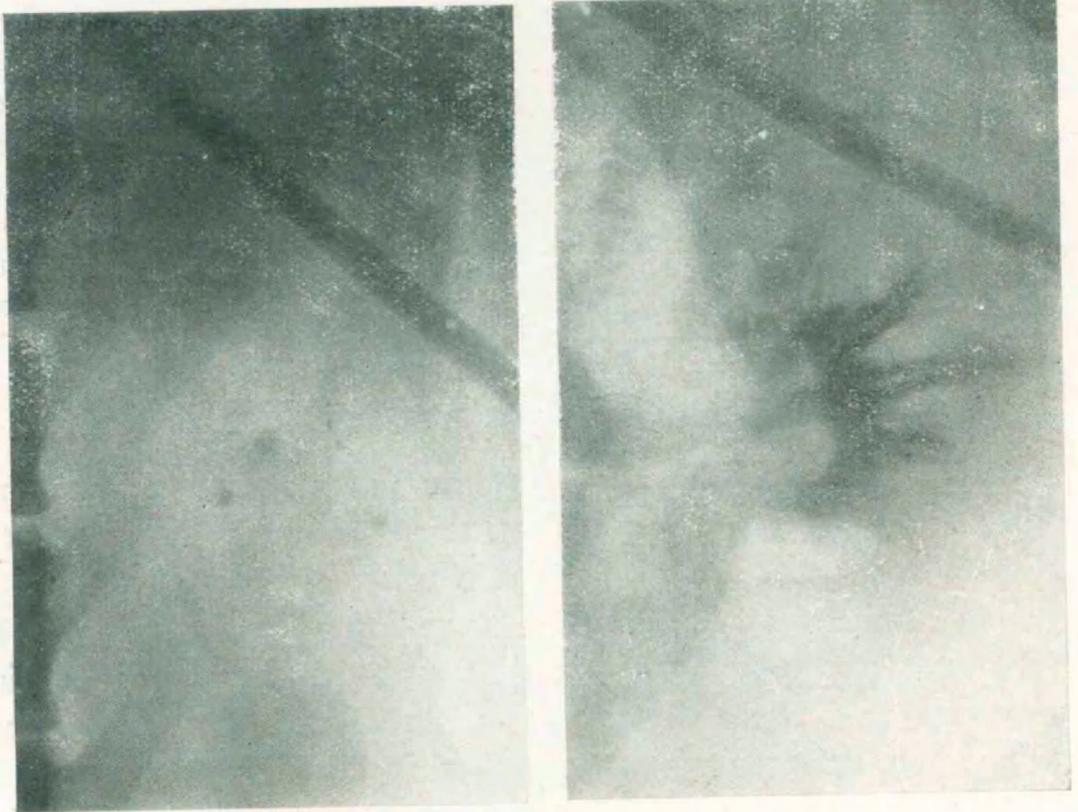
Figura Nº 20. — Animal Nº 8. Traumatismo cortante con reparación. Urograma de excreción al mes del trauma. Nótase disminución marcada de función renal.

Figura Nº 21. — Animal Nº 8. Pielografía ascendente a los 2 meses del traumatismo. Poca deformación renal, cáliz medio alargado hacia el parénquima renal.

El 23 de mayo de 1939, es decir, 15 días después se hace una radiografía por excreción con Perabrodil fuerte inyectándole una ampolla. Una radiografía a los 3' y otra a los 8'.

las materias fecales que se hallan en el colon descendente impiden ser más precisos en la descripción de las lesiones.

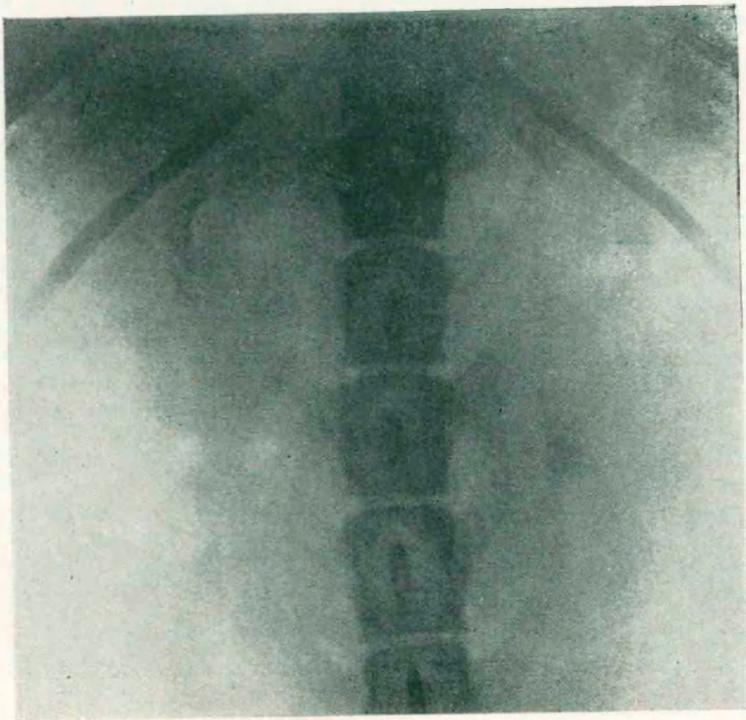
Figura Nº 22. — Animal Nº 9. Traumatismo cortante con reparación. Urograma de excreción sacado a los 15 días del trauma. Obsérvase un riñón izquierdo deformado y más chico en comparación al derecho sano.

Radiografía el 16 de mayo de 1939, con Perabrodil, una ampolla. Se saca una radiografía a los 3' y otra a los 20' siendo ambas de buena calidad. Nº 03. Muestra un perfil renal parejo así como un nefrograma normal. El lado izquierdo se halla descendido a un través de dedo de la última costilla. El órgano muestra

una imagen redondeada, de borde regular, aunque con una muesca visible en el borde externo a la altura de su unión con el polo inferior.

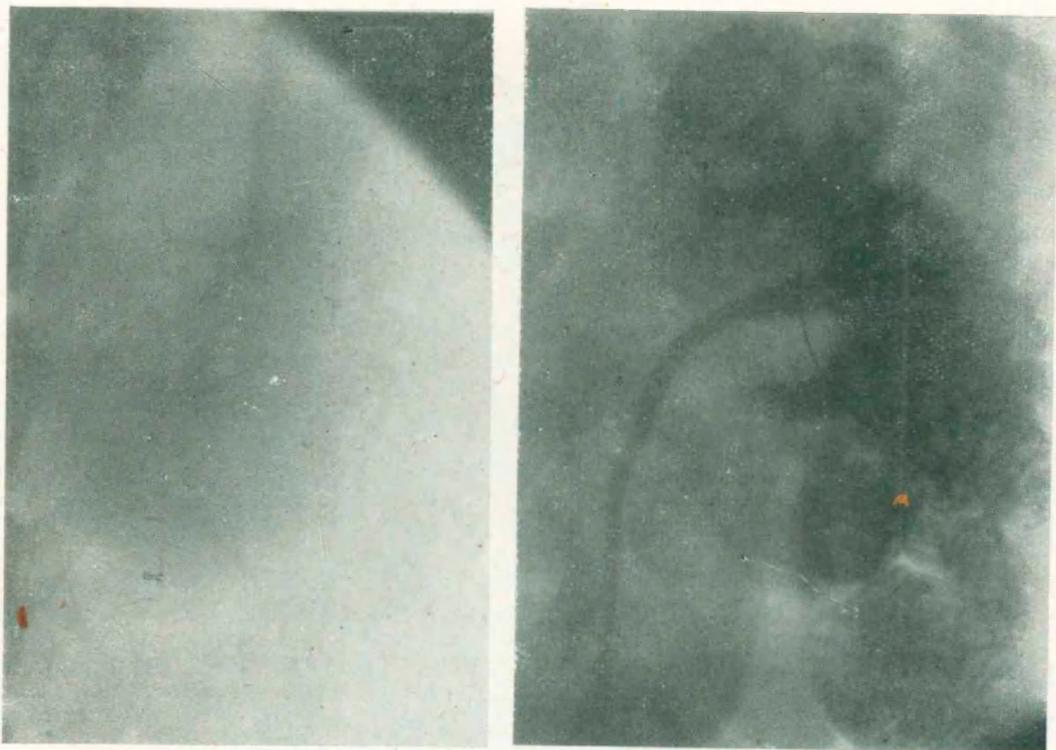
Figura Nº 23. — Animal Nº 9. Urograma de excreción sacado a los 5 meses del trauma. Nótase persistencia de la función renal, pero empequeñecido en comparación a la figura Nº 22.

Figura Nº 24. — Animal Nº 9. Pielografía ascendente que deja ver las muy marcadas deformaciones hechas por los puntos de sutura intraparenquimatosos.

La opacidad a los rayos es uniforme y puede verse también aquí la cavidad piélica con substancia opaca en su interior, pero comparándola con la radiografía anterior podemos notar una pequeña disminución de tamaño del riñón, puesto que estamos en condiciones similares en cuanto a aparato radiográfico y distancia focal en ambos casos.
