## Implantación anómala del ureter en próstata

### Anomalous ureter implantation in prostate

Dres. López Fontana, Gastón; Virgili Ignacio\*;  
Virgili Ignacio\*;  
Vitagliano Gonzalo;  
Villasante Nicolás.

Servicio de Urología, Hospital Alemán. Diciembre de 2007  
\*Servicio de Diagnóstico por Imágenes, Htal. Alemán.

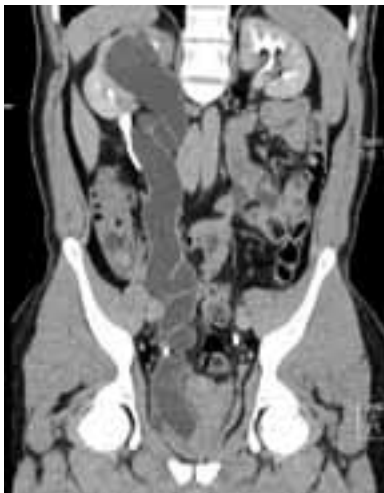
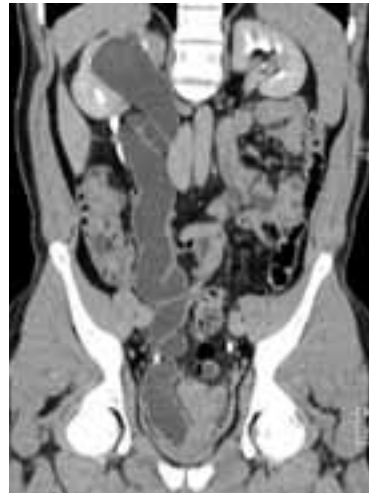
**Figuras 1 y 2.** Reconstrucción coronal. Se puede observar doble sistema excretor completo derecho, presentando ureteropielocaliectasia del polo superior e inserción ureteral en hemipróstata derecha.

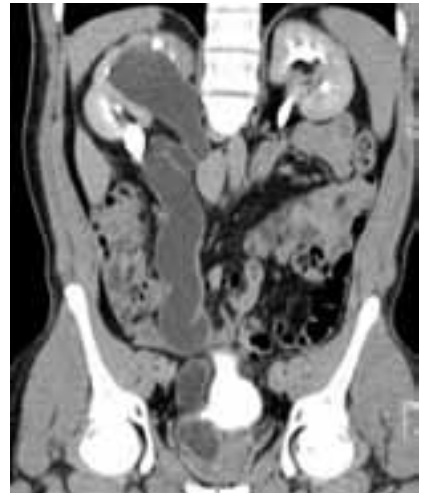
**Figura 3.** Reconstrucciones coronales. En fase tardía, excreción del medio de contraste por el polo inferior del riñón derecho y ectasia con adelgazamiento cortical del polo superior sin excreción de contraste en todo el estudio.

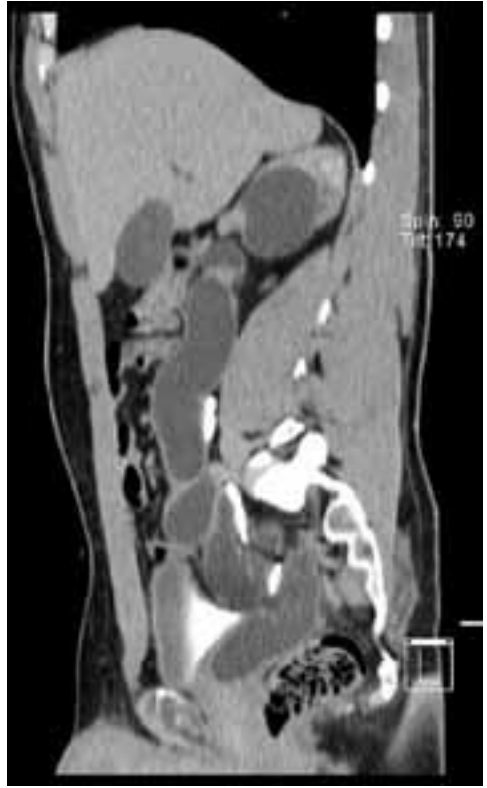
**Figura 6.** Reconstrucción sagital. Se observa megauréter en su extensión hacia caudal insertándose por debajo de la vejiga.
